*Revista de Industria, Ciencia y Tecnología*

# LA REPOBLACIÓN FORESTAL DE LA EN DEFENSA

# CUENCA DEL GUADALMEDINA, DE LA CIUDAD DE MÁLAGA

✠ JOSÉ ÁNGEL CARRERA MORALES

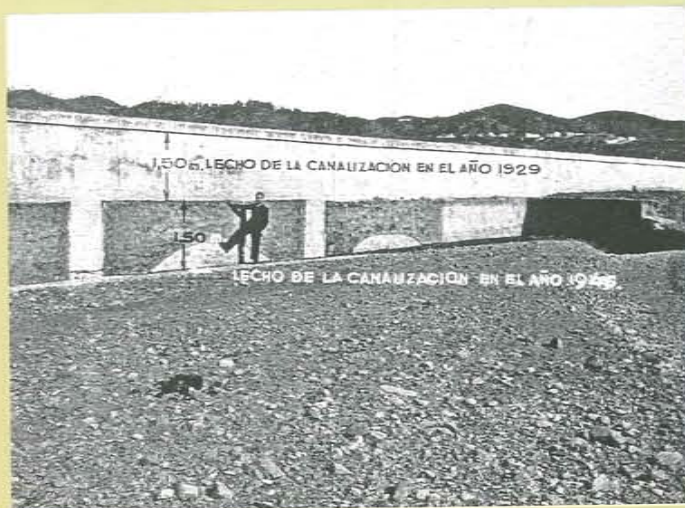
Obsérvese en la fotografía que ha descendido el lecho de la canalización en relación con la altura que tenía primitivamente cuando se comenzaron los trabajos de repoblación y corrección. Todo lo contrario de lo que ocurría en el siglo XIX, en que, por ejemplo, el ingeniero Mesa calculaba la elevación anual del río en 18 centímetros, y en 1881, con la creación que hubo a causa de la riada, llegó el cauce del río, como consecuencia de la cantidad de arenas que arrastró, a elevarse de 60 a 80 centímetros.

El efecto de la repoblación fue espectacular. Como he dicho, durante la tormenta del 16 de Noviembre de 1918, la totalidad del lecho del río a su paso por la ciudad, subió de nivel más de un metro. En 1929, el Sr. Martínez Falero hizo una nivelación del cauce, levantó perfiles transversales y tomó fotografías en varios puntos del cauce a lo largo de la canalización. En 1946 volvió a repetir las mismas operaciones: **iel lecho del cauce había descendido entre 1,50 m. y 1,75 m., en toda su superficie a lo largo de la ciudad!** La canalización realizada treinta años antes volvía a ser útil.

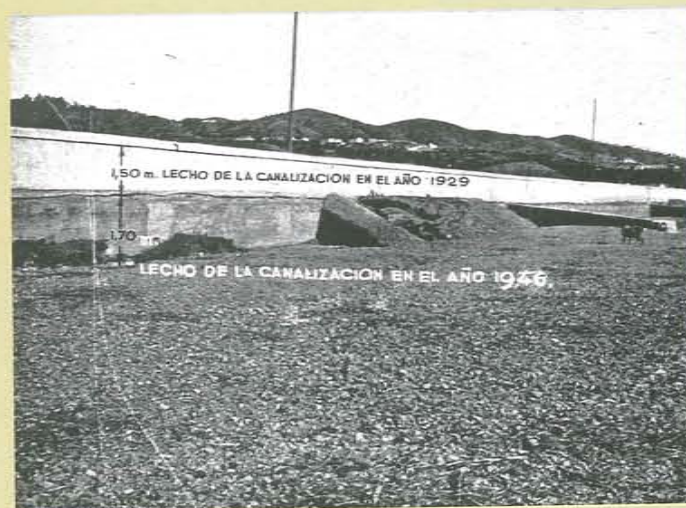
Descenso de 1,70 metros en la canalización.

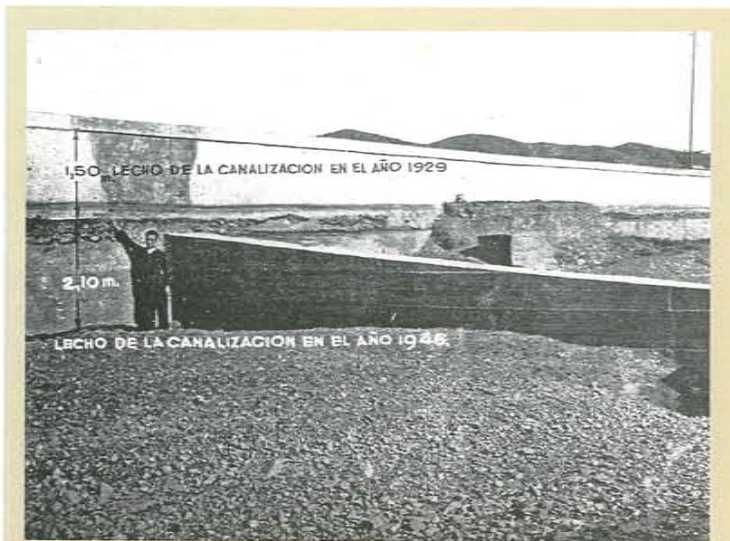
Descenso de 2,10 metros. Obsérvese en el prisma que queda a la derecha el fenómeno contrario de haberse ido rellenando cuando lo construyeron.

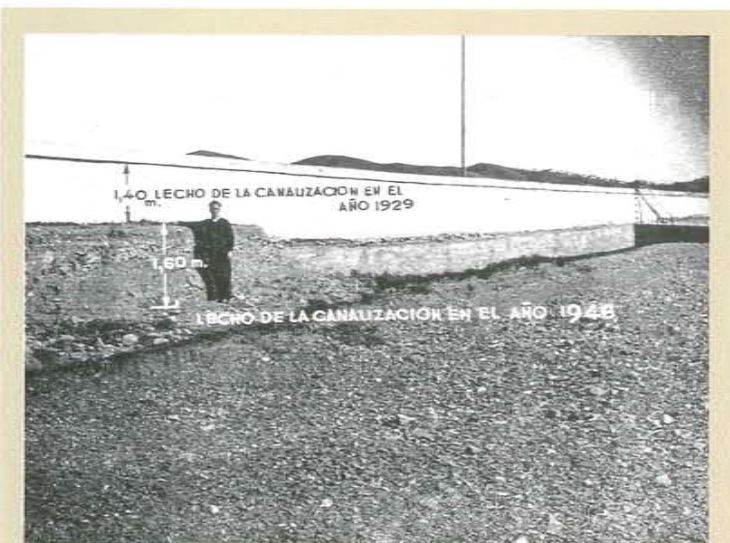
Canalización en la cual pueden apreciarse tres niveles: el primitivo, cuando se construyó la canalización; el que tenía cuando se iniciaron los trabajos el año 1920 y el que alcanzó en 1946. Este último nivel se ha conseguido, como consecuencia del transporte hacia el mar de los arrastres sólidos depositados en el cauce, en virtud de la fuerza erosiva de las aguas claras, hecho este último debido a los trabajos de corrección y repoblación forestal realizados en la cuenca. El nivel actual del cauce está muy por debajo del de las calles malagueñas; antes de iniciarse los trabajos, ocurría lo contrario.
