La reconstrucción del puente de Tetuán tras el metro entra en la recta final

La constructora inicia la colocación de las últimas vigas para completar el paso norte del viaducto que conecta la Alameda y la avenida de Andalucía

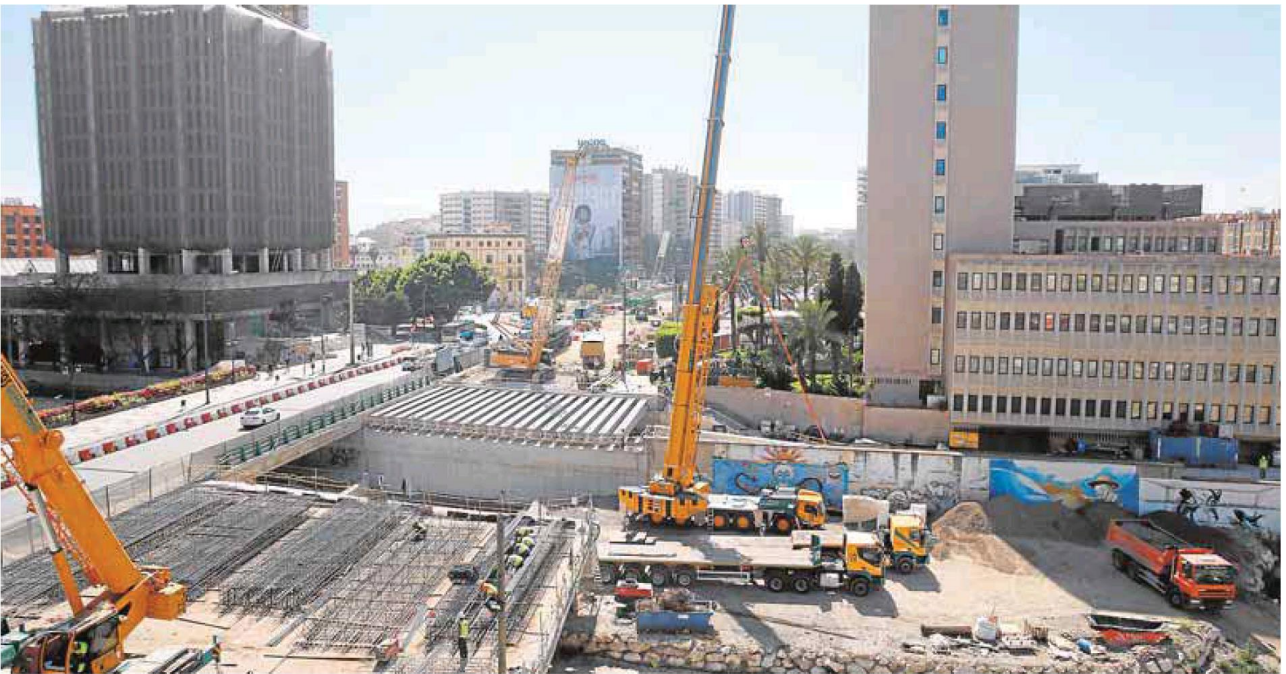
Obras para reponer el tablero del puente de Tetuán, que se reabrirá al tráfico en las próximas semanas. :: SALVADOR SALAS

MÁLAGA. La reconstrucción del puente de Tetuán tras las obras del metro entra en la recta final. La UTE Atarazanas, formada por Sando y Acciona, comenzó ayer a colocar las últimas vigas que permitirán la reposición del tablero norte del viaducto, tras la construcción del cajón del túnel bajo el lecho del río Guadalmedina. Se trata de las pie-

instalarán las prelasas y luego se acometerá el hormigonado que da la configuración final del tablero. Finalmente, se procederá a la extensión de la capa de rodadura en la calzada y la ejecución del acerao lateral, así como la colocación de las barandillas.
